Öffentliche Auflage eines Baugesuches im ordentlichen Verfahren

Renovation Hofmattstrasse 2-6

Mehrfamilienhäuser Hofmattstrasse 2, 4 und 6, 6030 Ebikon

Bericht Überprüfung Tragwerk und Erdbebensicherheit

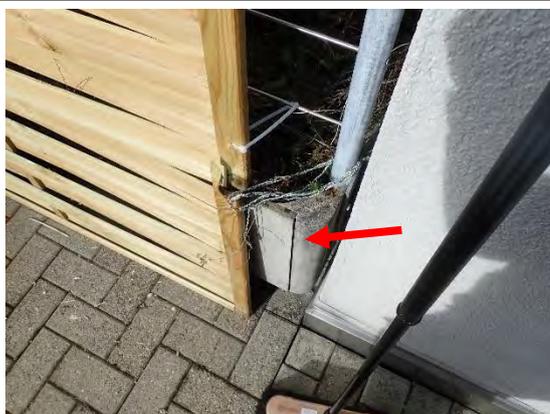
Blumentrog aus AZ

Blumentröge aus AZ

| Entsorgung | Gemäss VVEA; doppelt verpackt, Deponie Typ B; VeVA Code: 17 06 98 |

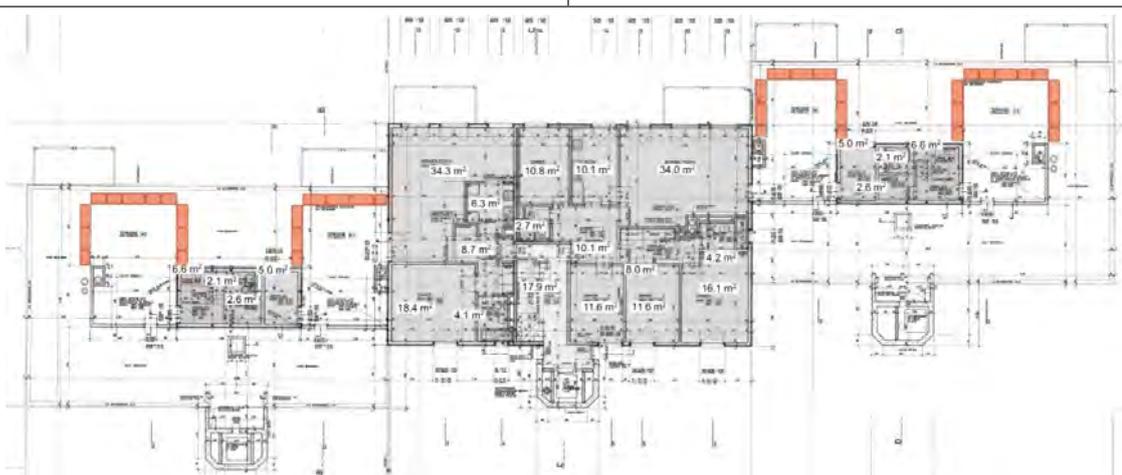
3. OG: Asbestbefund ist rot markiert

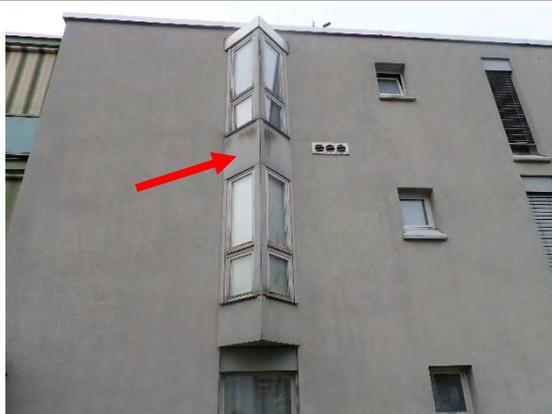
AZ-Platten

| Entsorgung | Gemäss VVEA; doppelt verpackt, Deponie Typ B; VeVA Code: 17 06 98 |

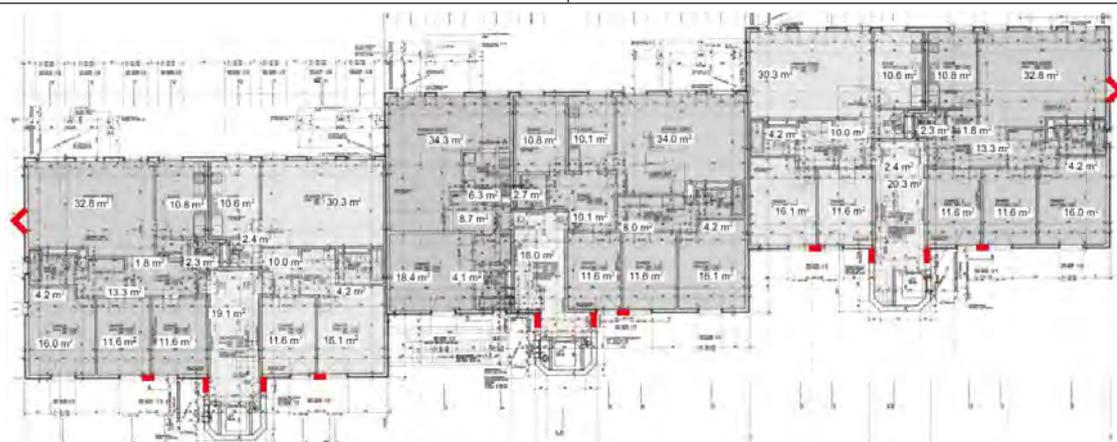
EG (exemplarisch): Asbestbefund ist rot markiert

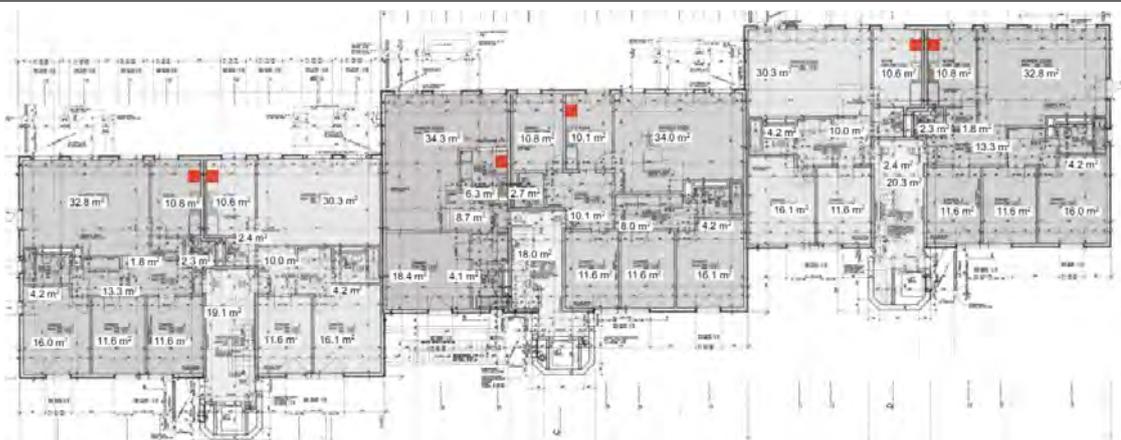
Brandschutzplatte aus Asbestzement

EG (exemplarisch): Asbestbefund ist rot markiert

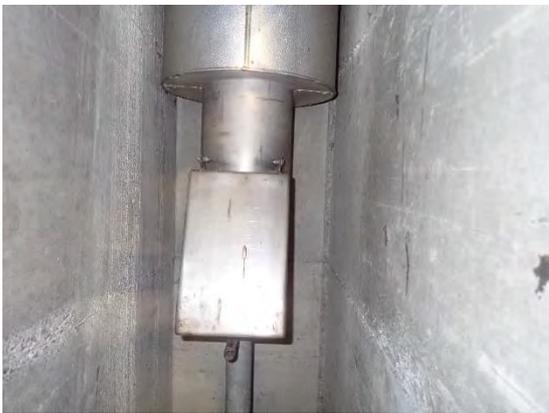
| Kaminserviceklappe | |

| Entsorgung | Gemäss VVEA; die unterschiedlichen Materialien wie z.B. Asbest, Metalle etc. sind zu trennen. Eine Entsorgung / Deponierung von entsprechenden Installationen als Ganzes ist nicht gestattet Asbest: doppelt verpackt, Deponie Typ E, VeVA Begleitschein notwendig; VeVA Code: 17 06 05 S; Metall: Recycling, VeVA Code 17 04 xy – je nach Metall |

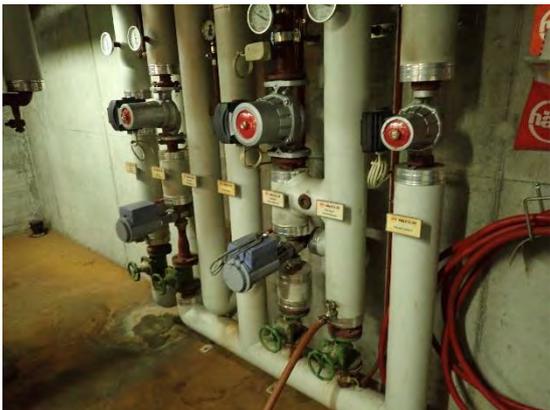
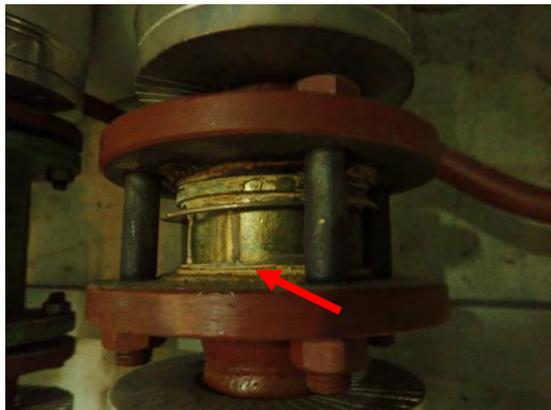
| Flanschen | Flanschdichtung |

| Entsorgung | Gemäss VVEA; die unterschiedlichen Materialien wie z.B. Asbest, Metalle etc. sind zu trennen. Eine Entsorgung / Deponierung von entsprechenden Installationen als Ganzes ist nicht gestattet Asbest - doppelt verpackt, Deponie Typ E, VeVA Begleitschein notwendig; VeVA Code: 17 06 05 S; Metall - Recycling, VeVA Code 17 04 xy - je nach Metall |

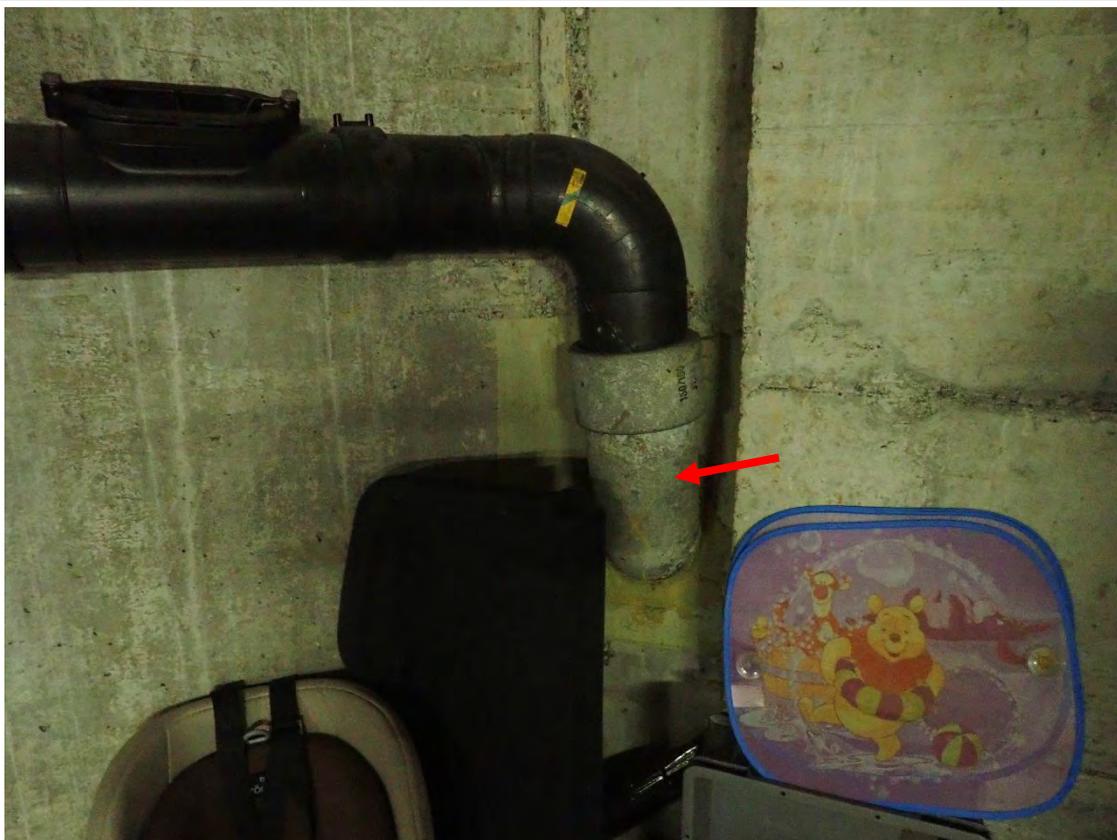
| Ausmass | 0.5 Laufmeter gesehen, 1 Mauerdurchbruch; weitere Vorkommen wahrscheinlich |

Rohrleitung aus Asbestzement

| Sanierungsmassnahmen | SUVA Branchenpublikation 84053 sowie analog SUVA Factsheet 33031 : Zerstörungsfreie Demontage durch instruierte Bau fachperson Ist dies nicht möglich (z.B. Mauerdurchbruch), dann gemäss EKAS 6503, Kap. 7 durch SUVA-anerkanntes Sanierungsunternehmen in Sanierungszone mit Unterdruck und 4-Kammer-Schleusensystem |
| Entsorgung | Gemäss VVEA; doppelt verpackt, Deponie Typ B; VeVA Code: 17 06 98 Wenn zerstörungsfreie Demontage nicht möglich dann: doppelt verpackt, Deponie Typ E, VeVA Begleitschein notwendig; VeVA Code: 17 06 05 S |

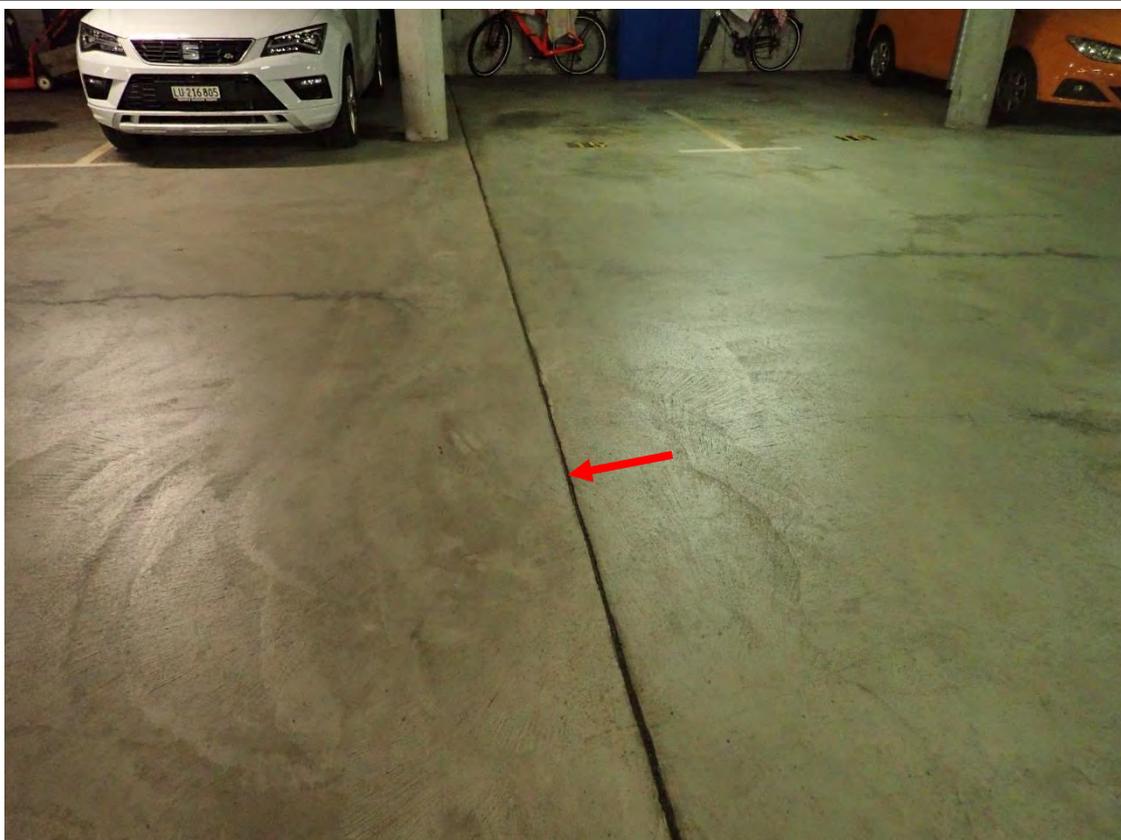
Bituminöse Bodenfuge

| Entsorgung | Gemäss VVEA; doppelt verpackt, Deponie Typ E, VeVA Begleitschein notwendig; VeVA Code: 17 06 05 S |

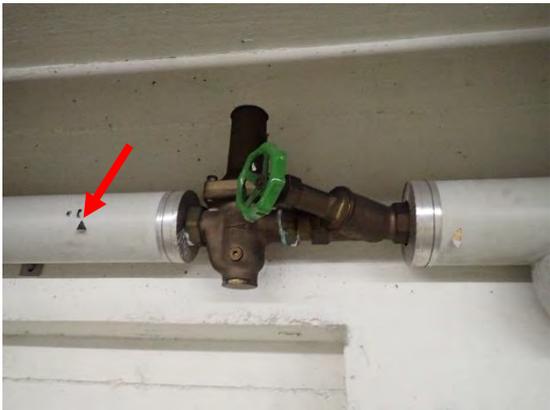
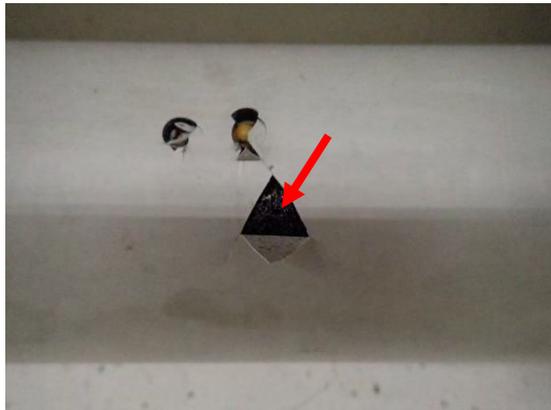
| <div style="display: flex; justify-content: space-around;"> <div style="text-align: center;"> <p>Rohrleitungsisolierung mit und ohne bituminösem Anstrich</p> </div> <div style="text-align: center;"> <p>Bituminöser Anstrich auf Rohrleitungsisolierung unter Kunststoffummantelung</p> </div> </div> | |

| Entsorgung | Gemäss VVEA; doppelt verpackt, Deponie Typ E, VeVA Begleitschein notwendig; VeVA Code: 17 06 05 S |

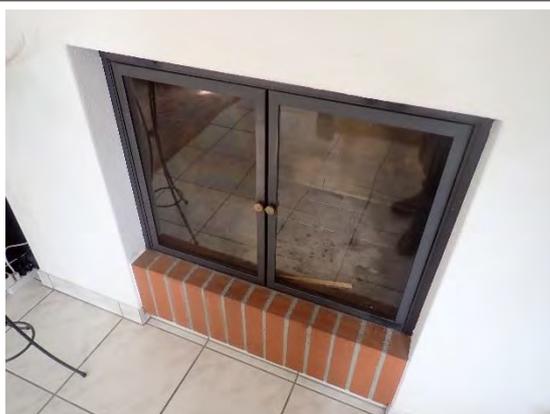
| Bemerkungen | Bei der ersten Begehung wurden an den Cheminéés Asbestschnüre aufgefunden. Diese wurden in der Zwischenzeit saniert und mit Glasfaserschnüren ersetzt. Es kann aber nicht ausgeschlossen werden, dass zusätzlich noch asbesthaltige Brandschutzmaterialien eingemauert sind. Wir empfehlen deshalb, das Cheminée durch den Asbestsanierer in einer Sanierungszone öffnen zu lassen. Beprobung/Sondage im bewohnten Zustand nicht möglich. |

Cheminée

Schnur aus Glasfasern

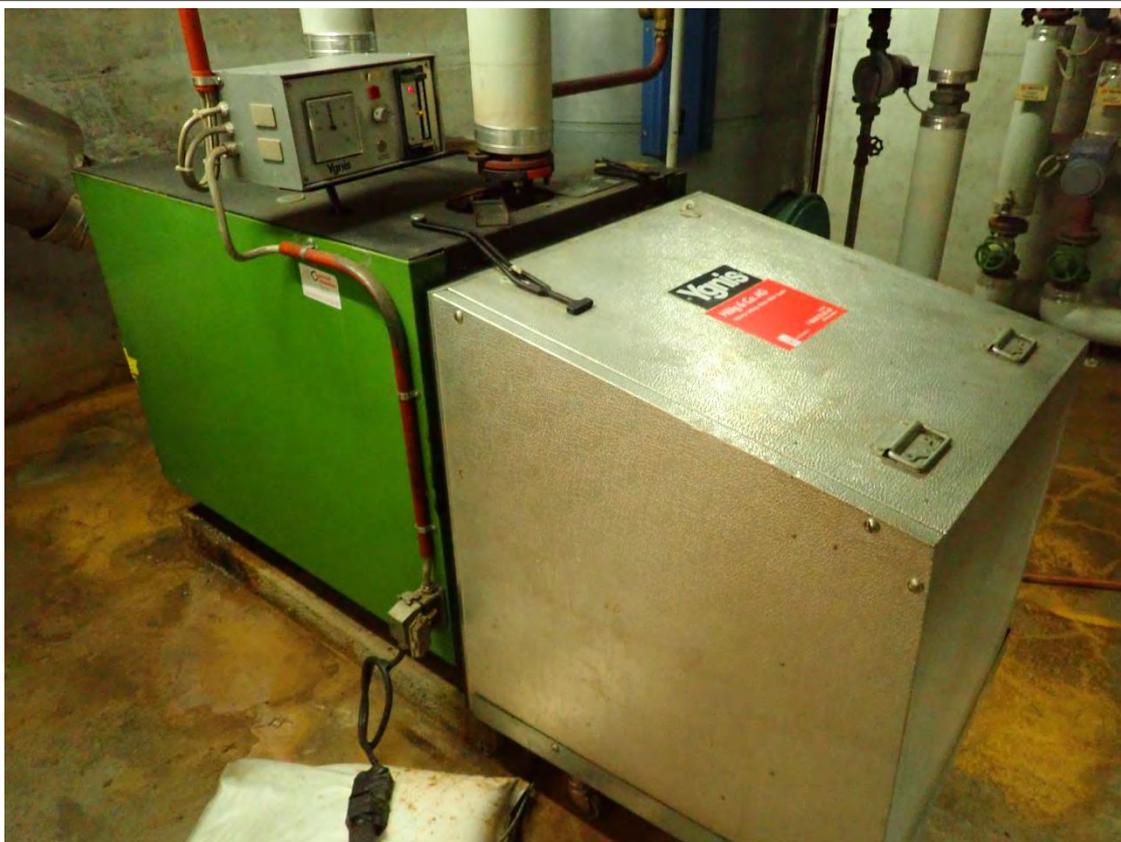
| Bemerkung | Überprüfung vor baulichen Eingriffen; keine Begutachtung unter laufender Nutzung möglich |

Heizkessel und Brenner

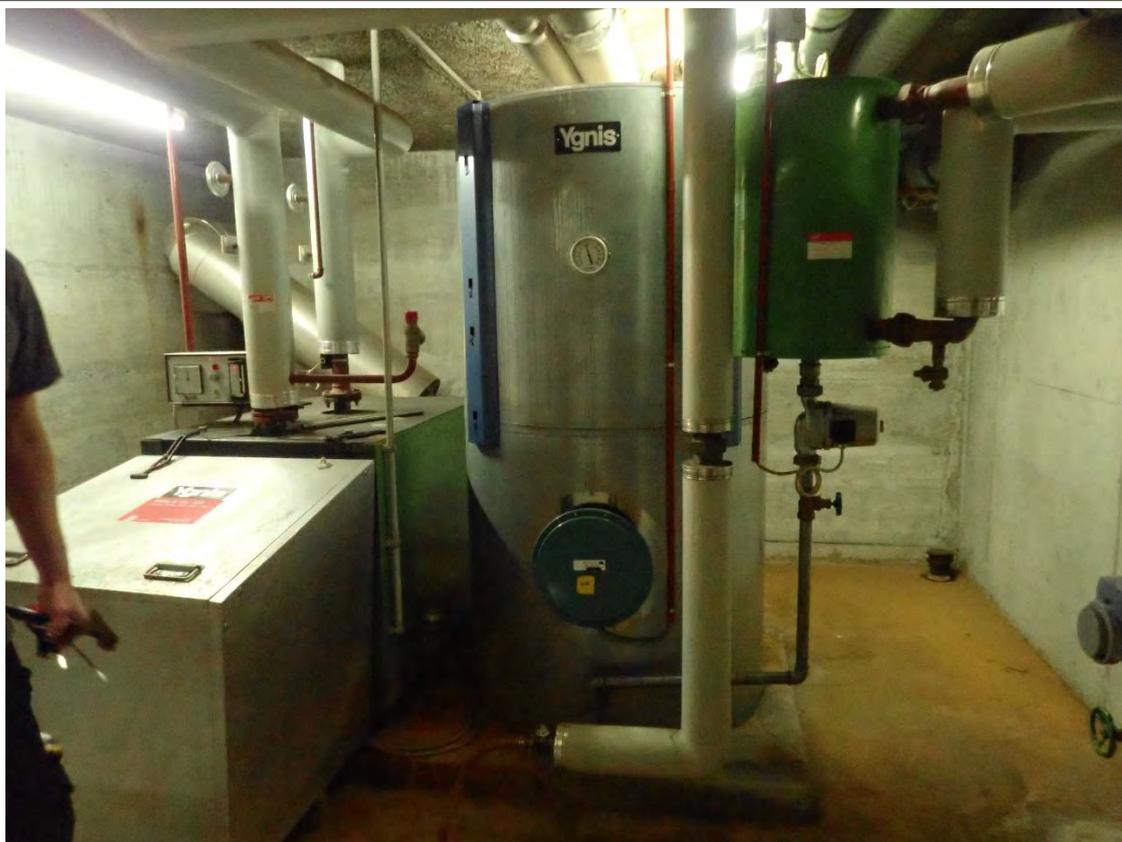
| Bemerkung | Überprüfung vor baulichen Eingriffen; keine Begutachtung unter laufender Nutzung möglich |

Boiler

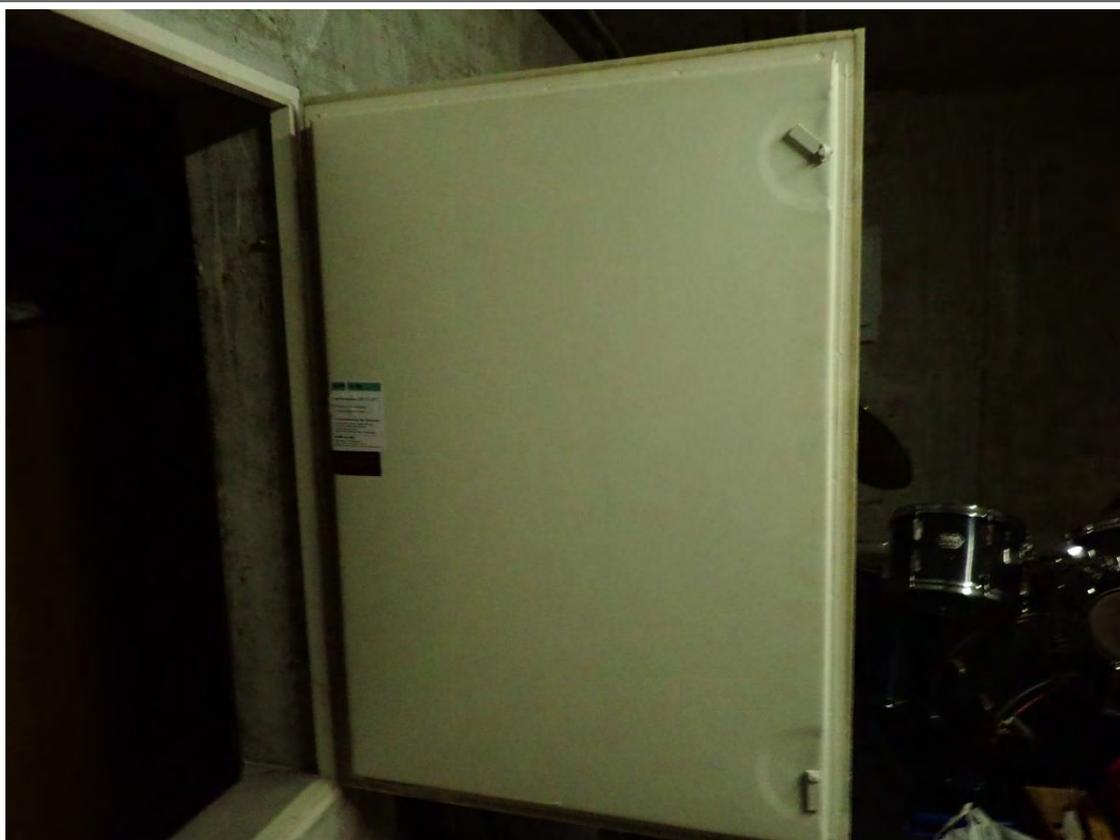
| Bemerkungen | Überprüfung vor baulichen Eingriffen |

Tankraumtür

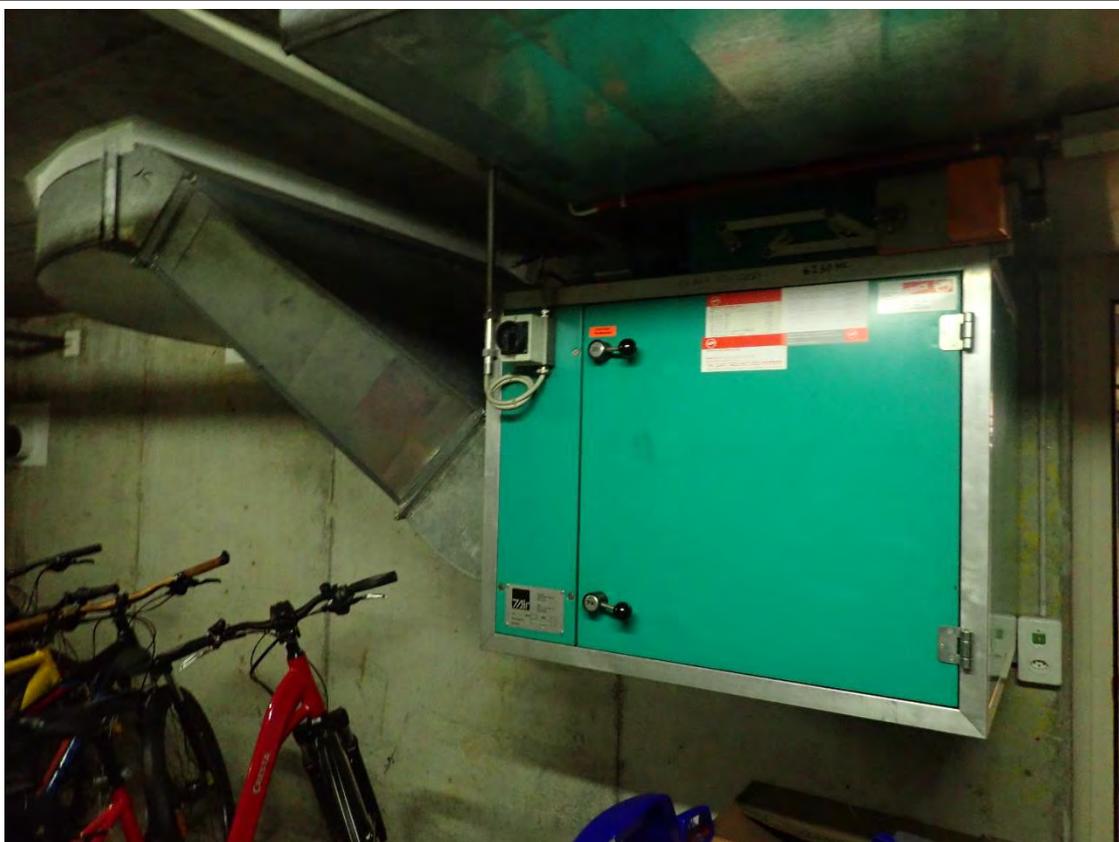
| Bemerkung | Überprüfung vor baulichen Eingriffen; keine Beprobung unter laufender Nutzung möglich |

Lüftungsanlage

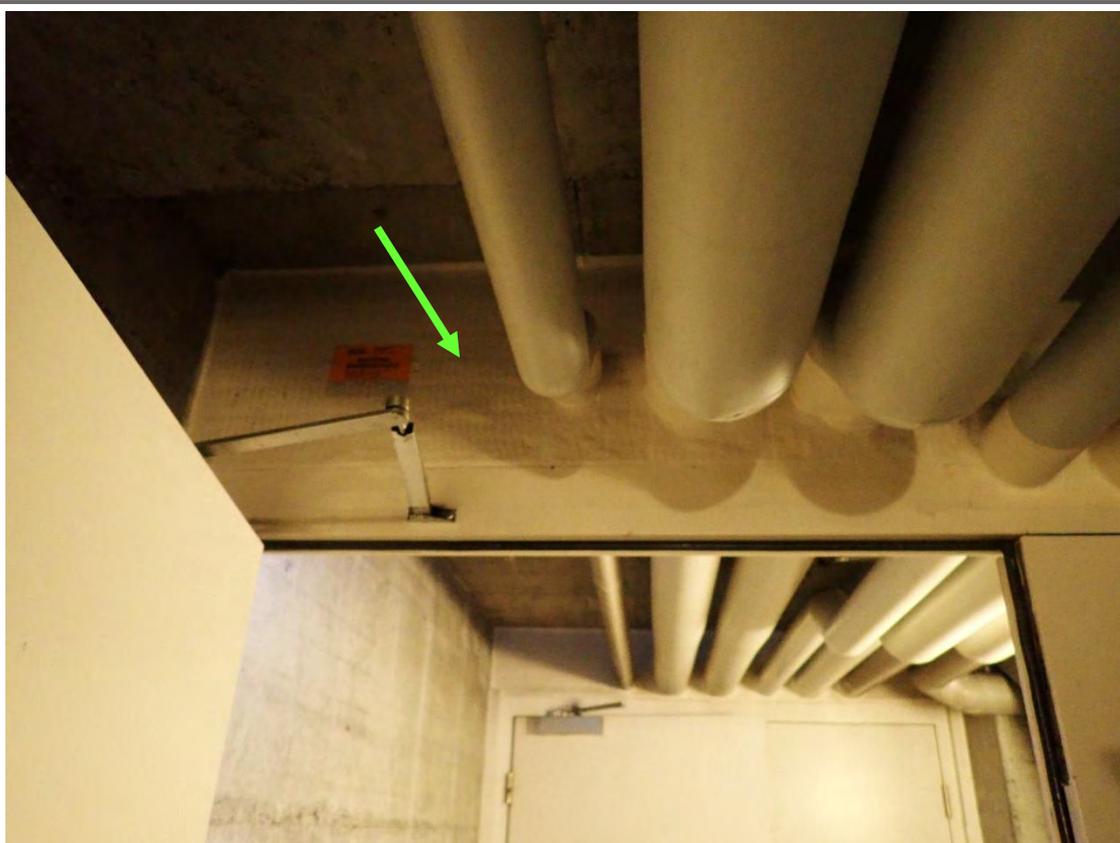
Brandabschottung

| Entsorgung | Gemäss VVEA; mineralisches Dämmmaterial: Recycling oder Depo- nie Typ B, VeVA Code 17 06 04 |

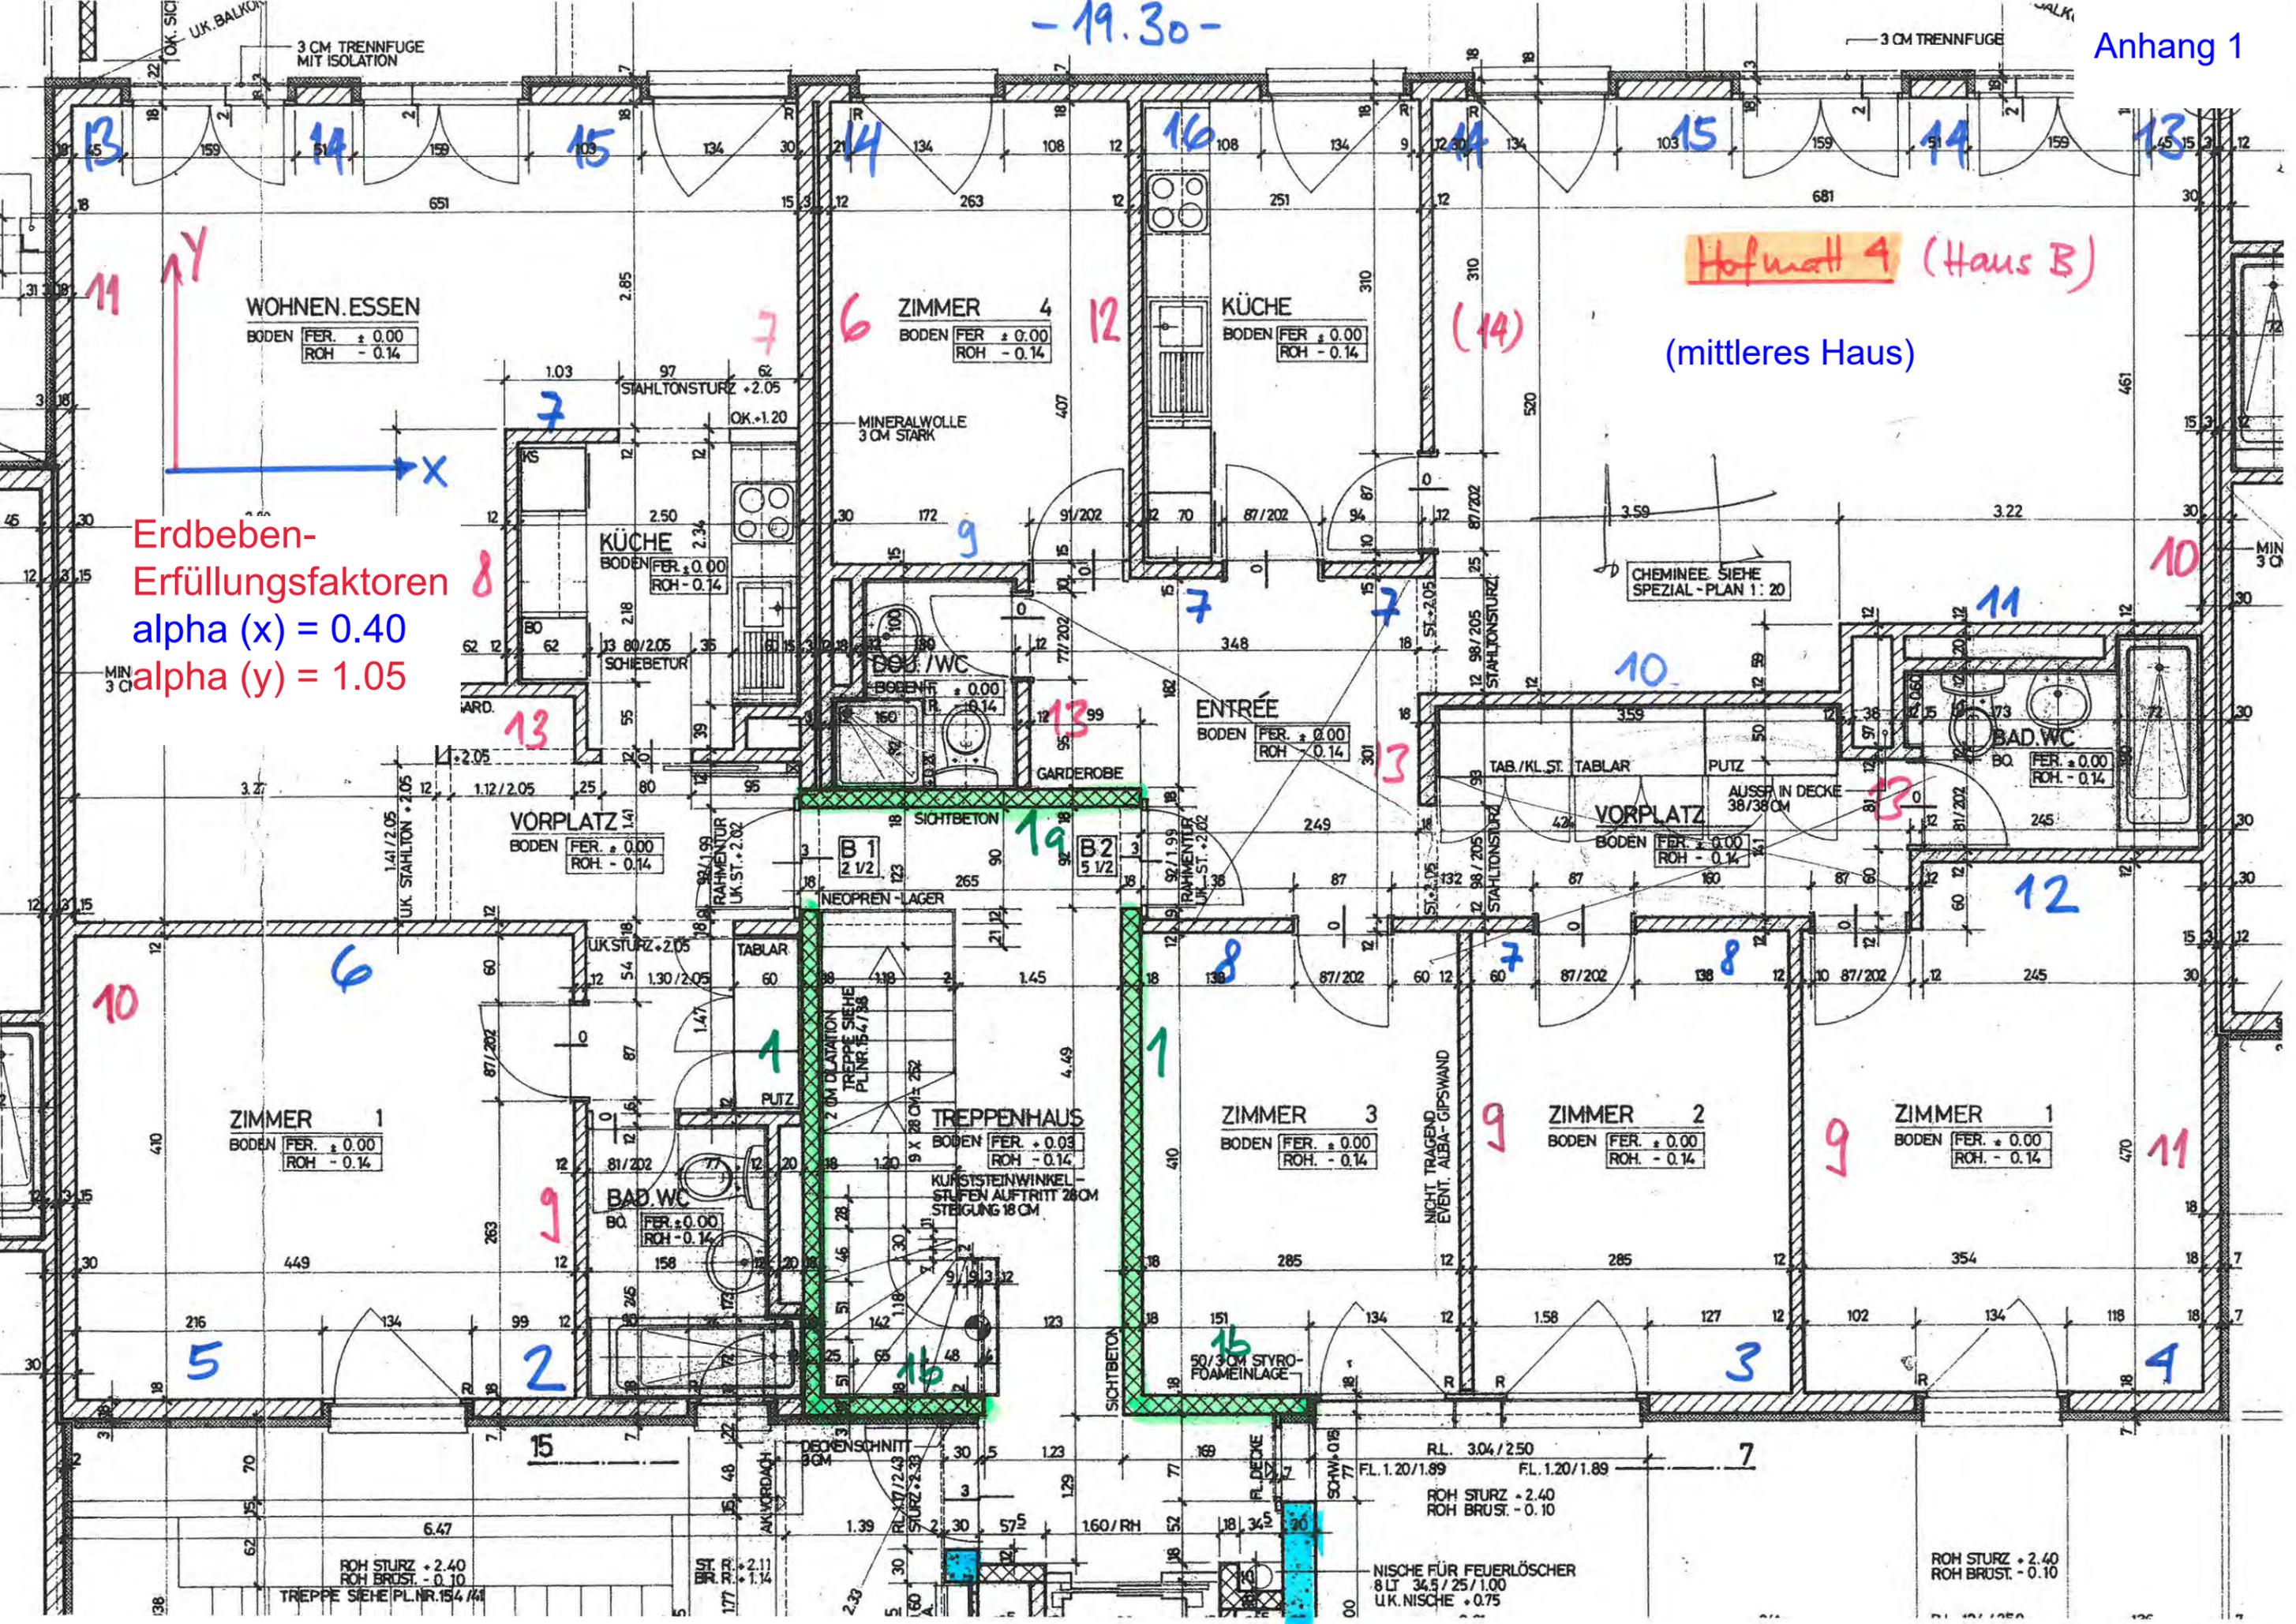
Erdbeben-
Erfüllungsfaktoren
alpha (x) = 0.40
alpha (y) = 1.05

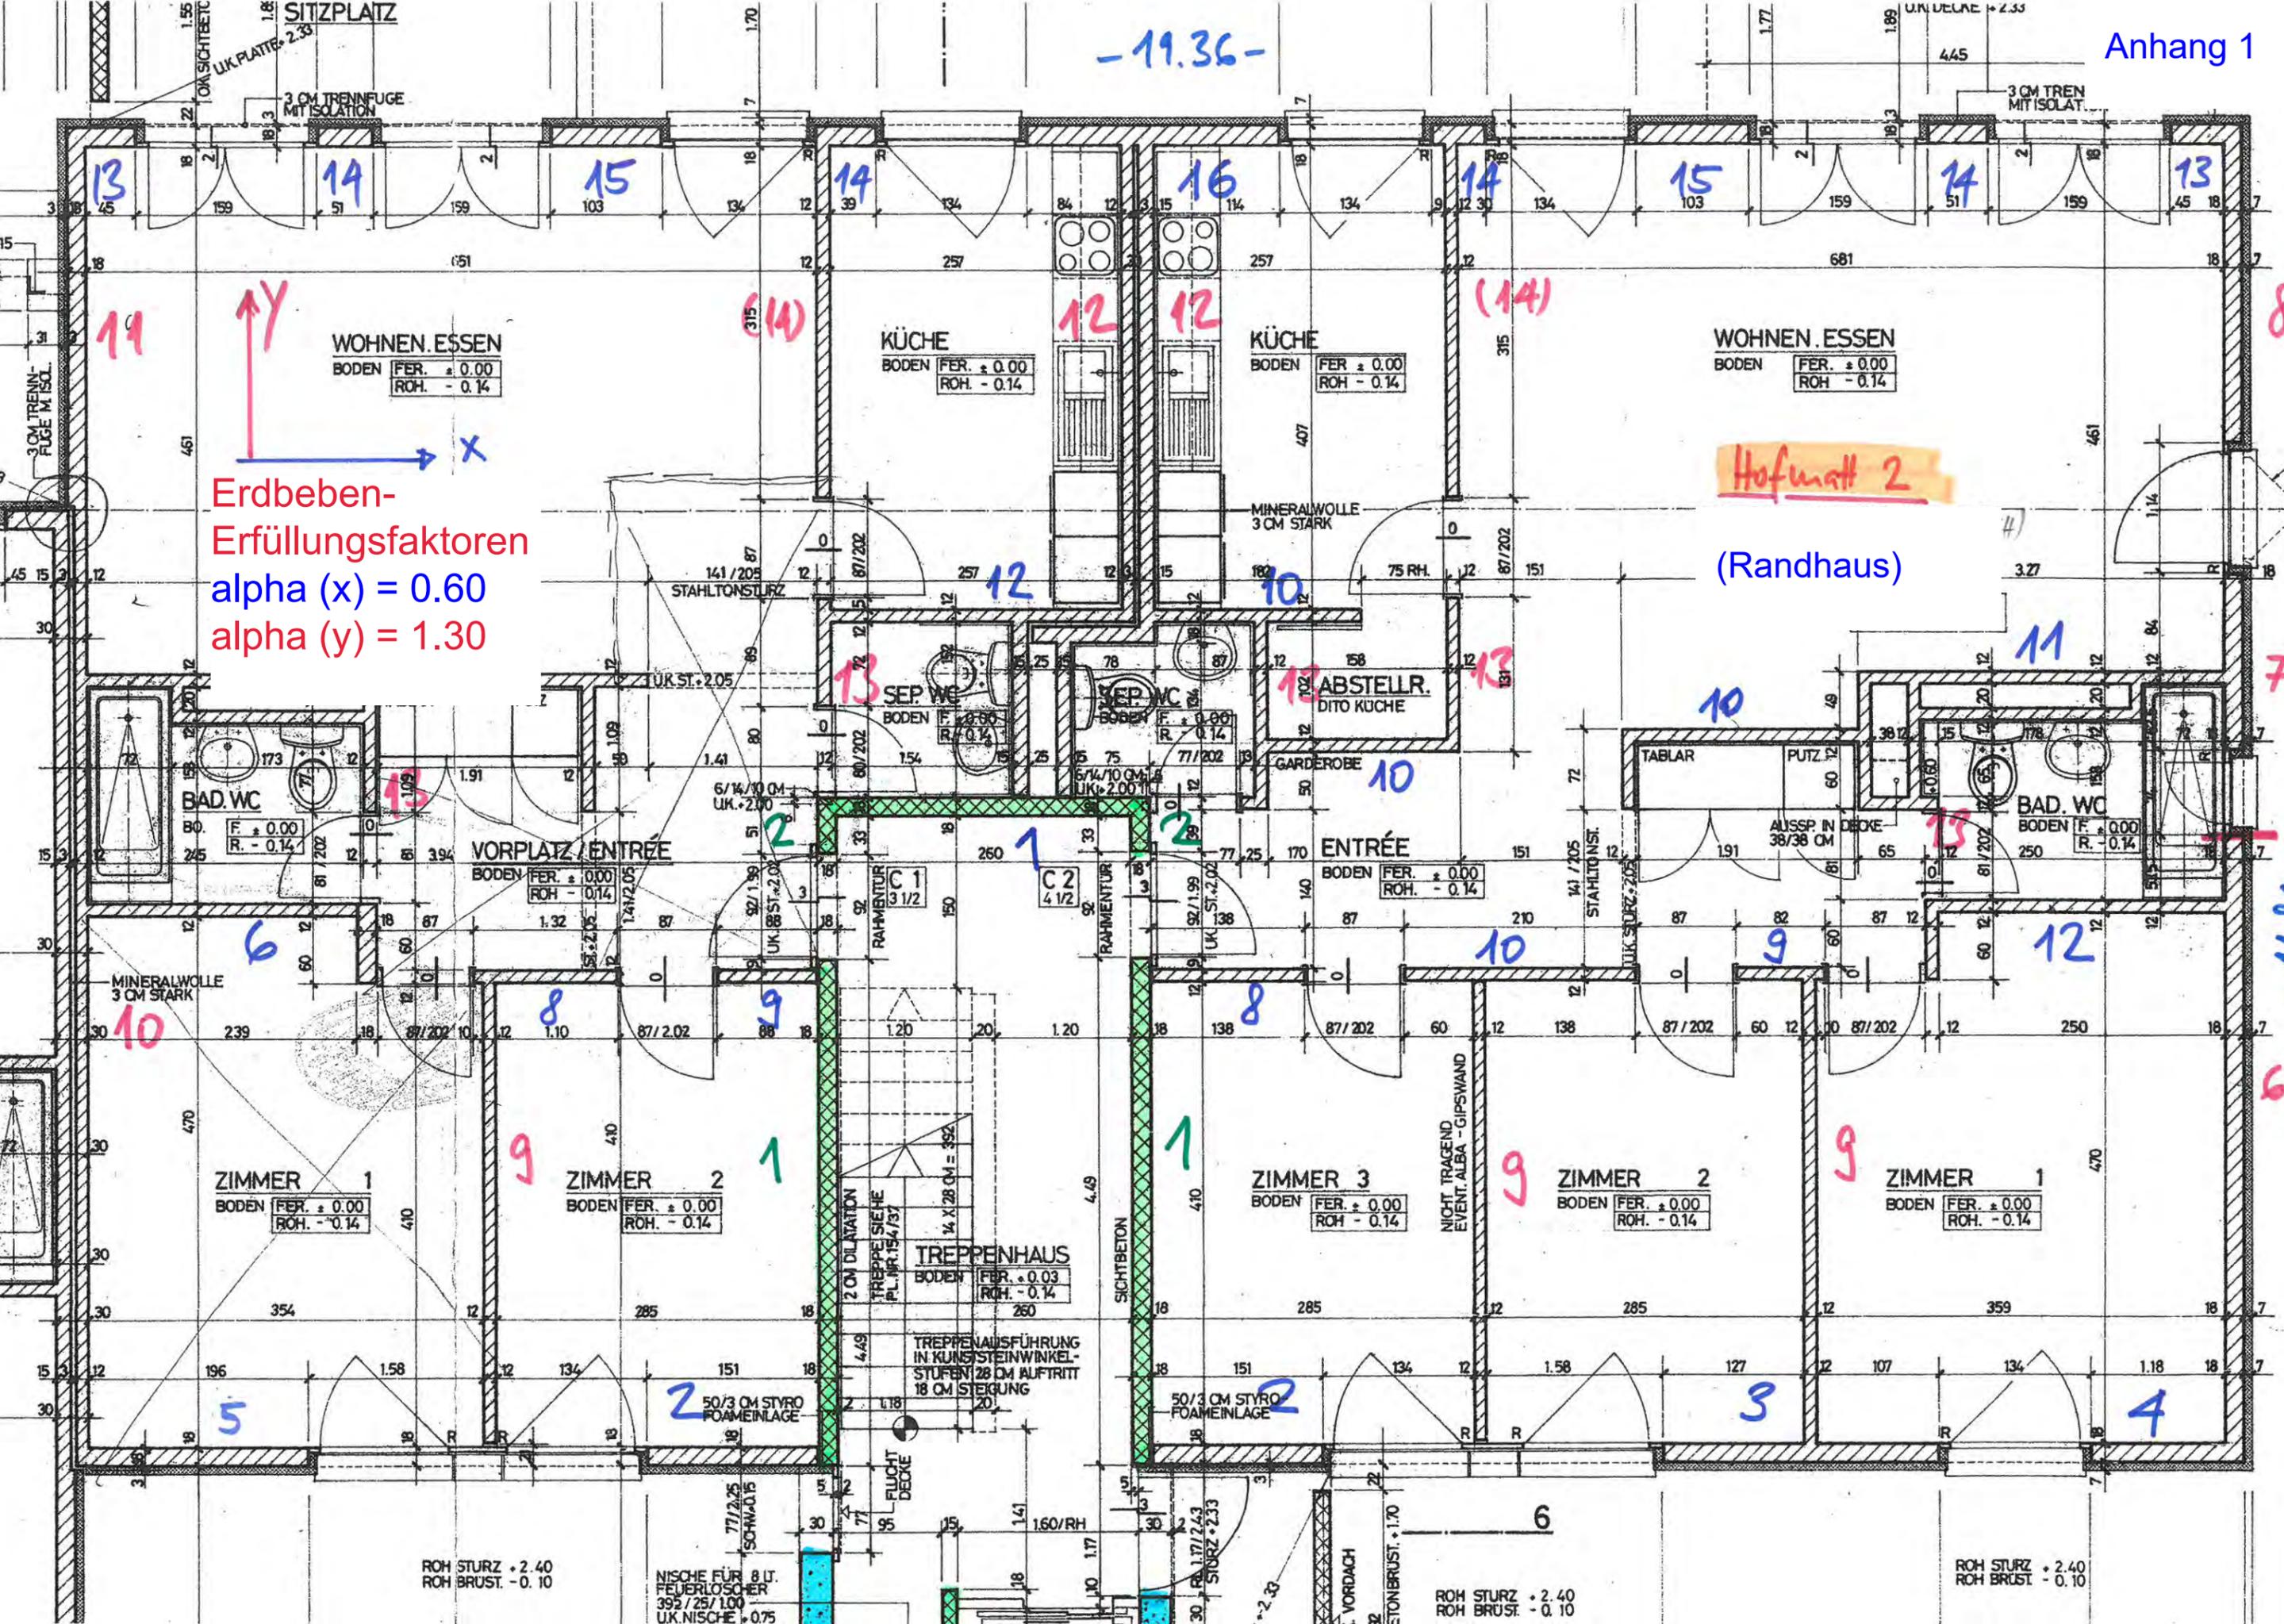
Erdbeben-
Erfüllungsfaktoren
alpha (x) = 0.60
alpha (y) = 1.30
