Öffentliche Auflage eines Baugesuches im ordentlichen Verfahren

Renovation Hofmattstrasse 2-6

Mehrfamilienhäuser Hofmattstrasse 2, 4 und 6, 6030 Ebikon

Bericht Überprüfung Tragwerk und Erdbebensicherheit

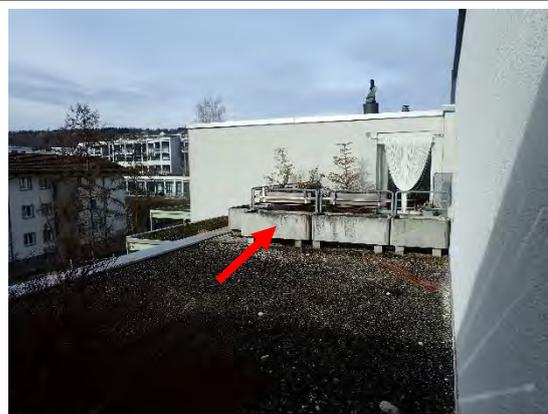
Blumentröge aus AZ

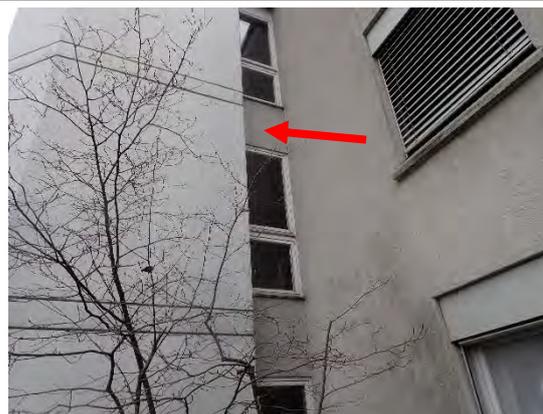
AZ-Platten

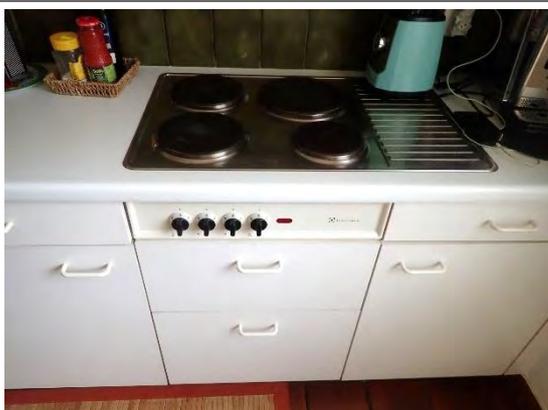
| Bemerkung | Keine Verwendung von Schuttrutschen, Schleif- und Fräsgeräten Es kann nicht ausgeschlossen werden, dass noch weitere asbesthaltige Materialien am Kochherd verbaut sind. Diese waren im Rahmen der Begehung und aufgrund der momentanen Nutzung nicht einsehbar (Kochherd müsste ausgebaut werden). |

Kochherd

| Entsorgung | Gemäss VVEA; doppelt verpackt, Deponie Typ B, VeVA Code: 17 06 98 |

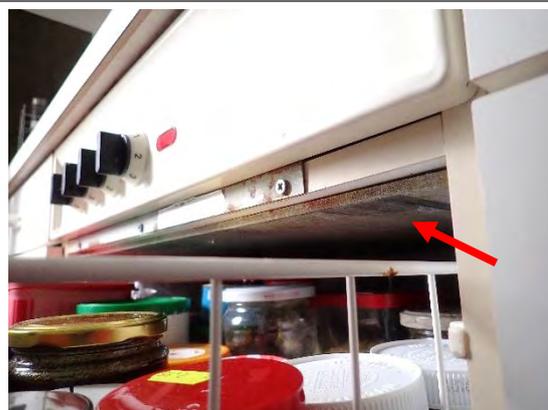
Brandschutzplatte aus Asbestzement

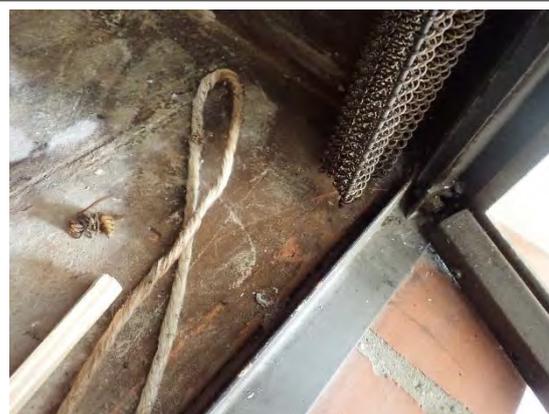
Schnur aus Glasfasern

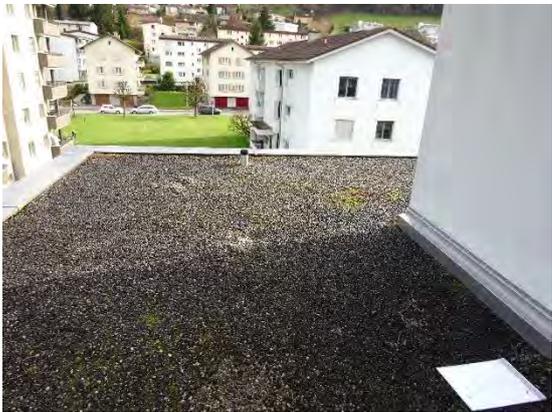
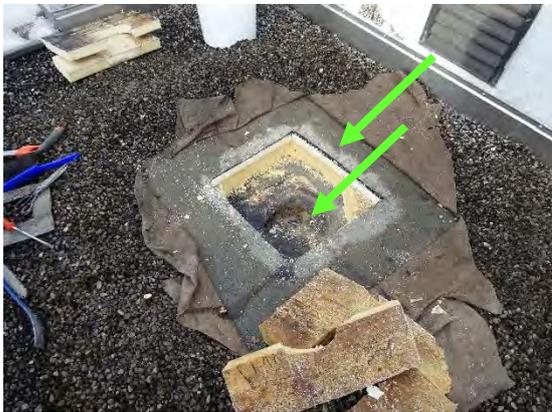
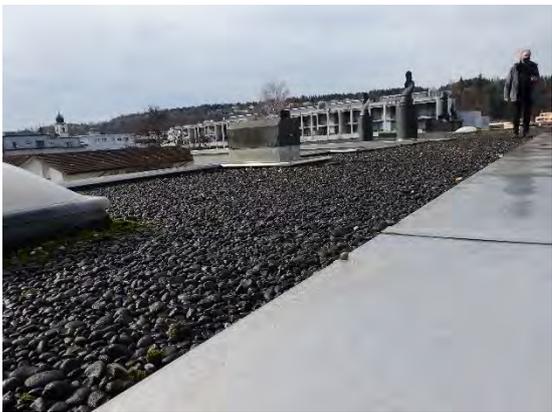
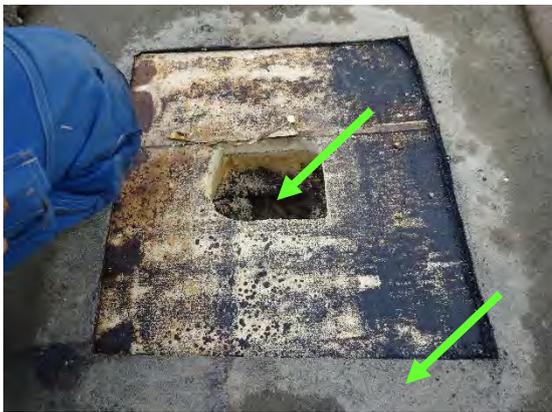
| Bemerkungen | Es wurde auf beiden Flachdachebenen je eine Sondage gemacht. Beide wiesen denselben Dachaufbau auf. |
| Flachdach | Dachabdichtung und Dampfsperre |

| Entsorgung | Gemäss VVEA; KVA, VeVA Code 17 09 98 |

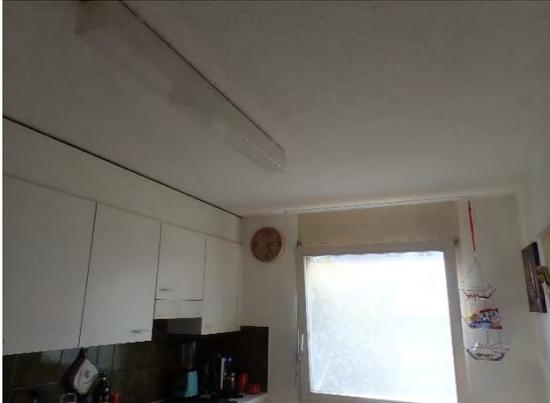
| Pos.-Nr.: U2 | |
|--|---|
| Bemerkungen | Es wurden in 5 von 20 Wohnungen die Wand- und Deckenputze der Küchen, Bäder, WCs und Wohnräumen separat beprobt und analysiert. Alle Verputze erwiesen sich als asbestfrei. |
| Wand- und Deckenputz (Küche) | |

| Pos.-Nr.: U2 | |
|--|---|
| Entsorgung | Gemäss VVEA; Mischabbruch, VeVA Code 17 01 07 |

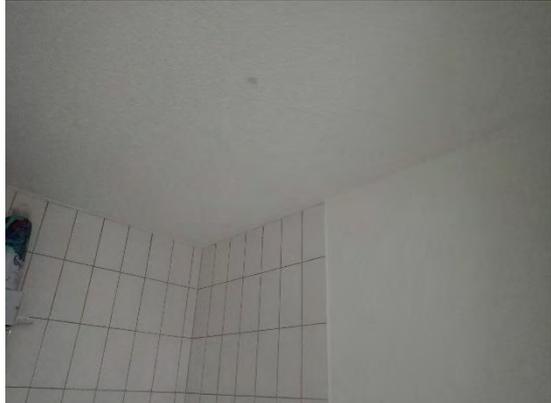
| Pos.-Nr.: U2 | |
|--|---|
| Wand- und Deckenputz (Bad) | |

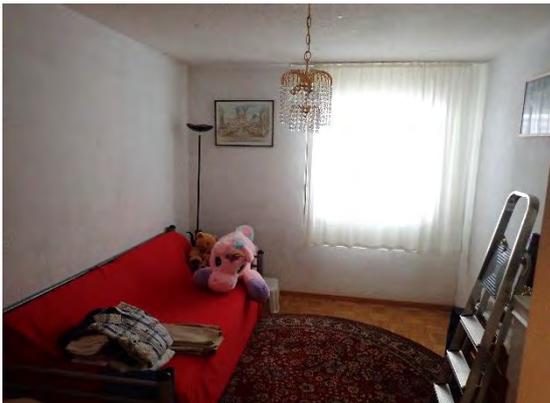
| Pos.-Nr.: U2 | |
|--|---|
| Wand- und Deckenputz (Wohnraum) | |

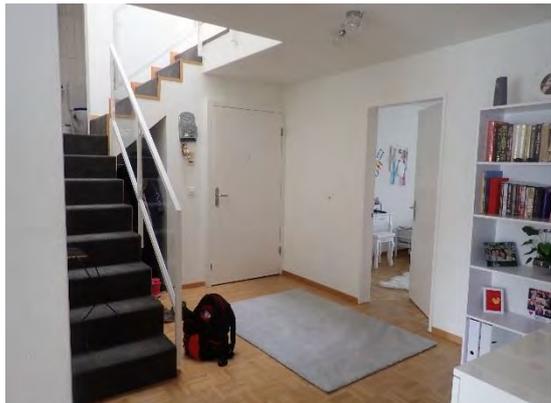
| Pos.-Nr.: U2 | |
|--|---|
| Wand- und Deckenputz (Wohnraum) | |

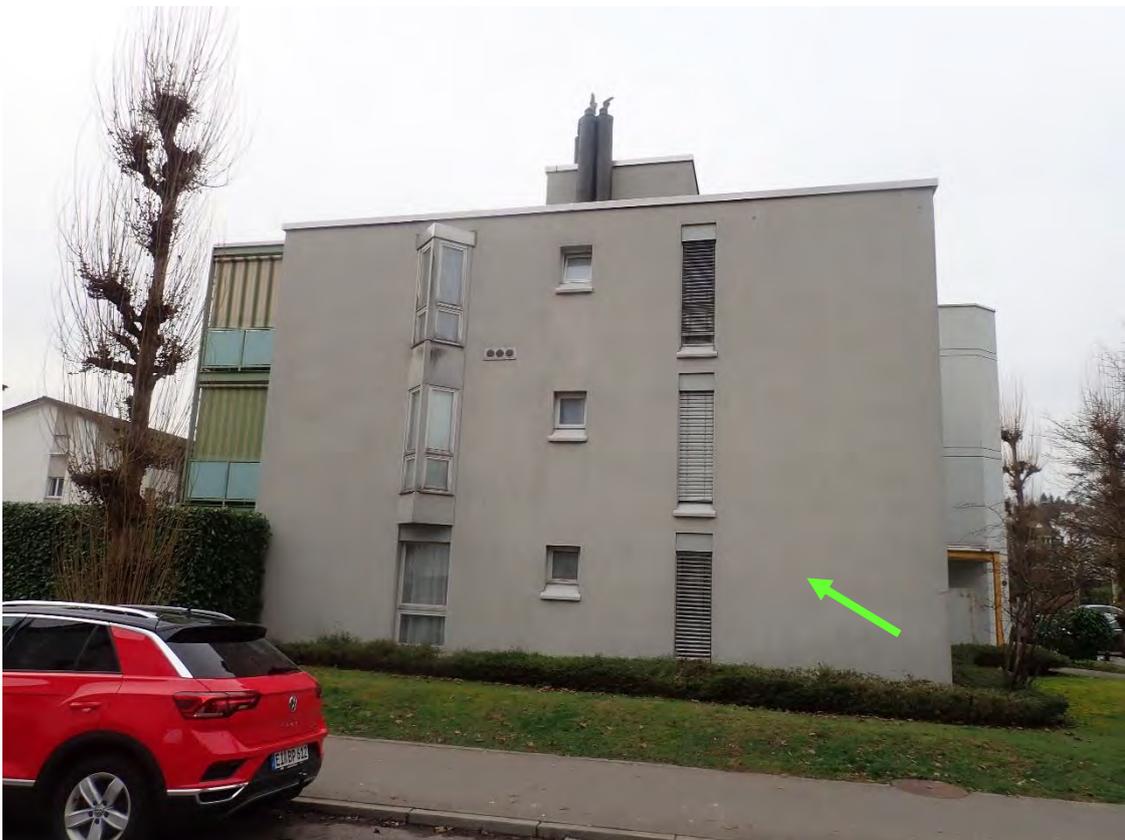
| Bemerkungen | Vom Fassadenputz wurde eine Mischprobe entnommen. |
| Fassadenputz | |

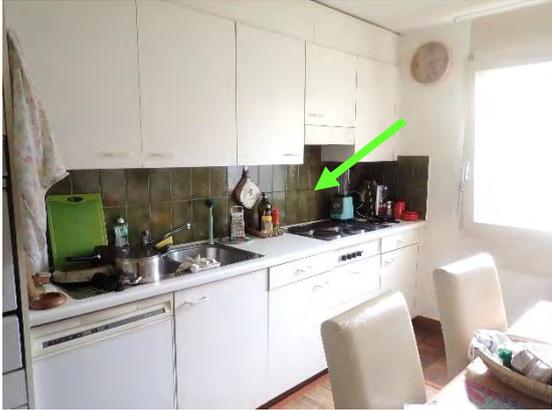
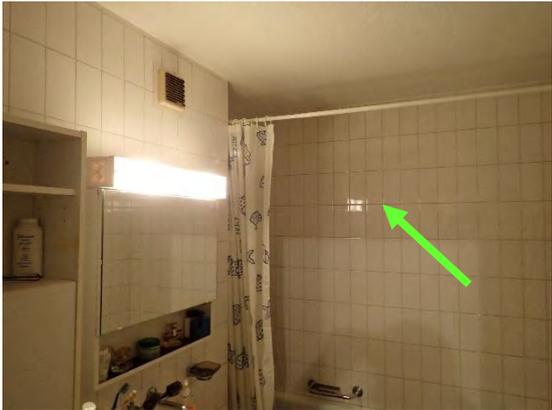
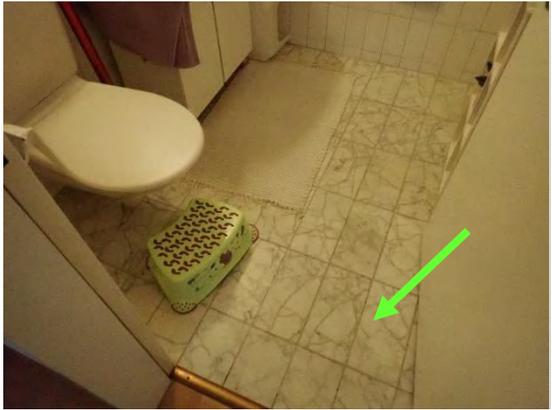
| Bemerkungen | Es wurden in 5 von 20 Wohnungen die Fliesenkleber der Wand-, Boden und Sockelfliesen in Küchen, Bäder und WCs separat beprobt und analysiert. Die Fliesen in allen Wohnungen waren einheitlich. Alle Fliesenkleber erwiesen sich als asbestfrei. |
| Wandfliesen (Küche) | Boden- und Sockelfliesen (Küche) |
| Wandfliesen (Bad und WC) | Bodenfliesen (Bad und WC) |

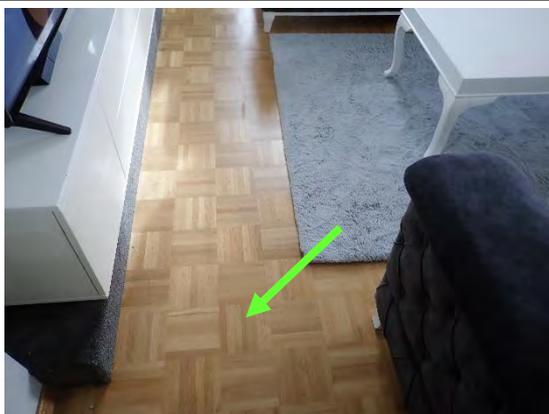
| Bemerkungen | Alle Wohnungen weisen denselben Klötzliparkett auf. |

Klötzliparkett

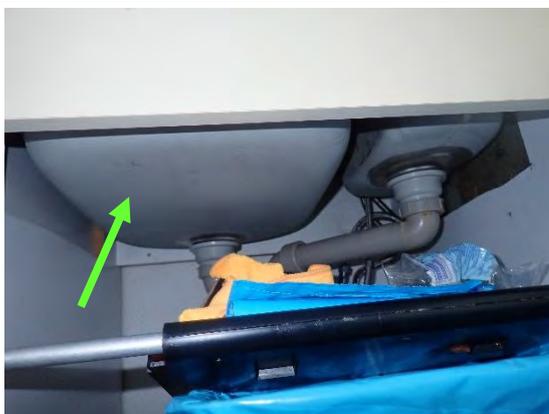
Antidröhnbeschichtung

| Sanierungsmassnahmen | Kein Handlungsbedarf |
| Entsorgung | Gemäss VVEA; Die unterschiedlichen Materialien wie z.B. Beschichtung und Metalle sind zu trennen. Eine Entsorgung / Deponierung als Ganzes ist nicht gestattet. Metall – Recycling, VeVA Code 17 04 xy – je nach Metall; Brennbares – KVA, VeVA Code 17 09 98 |

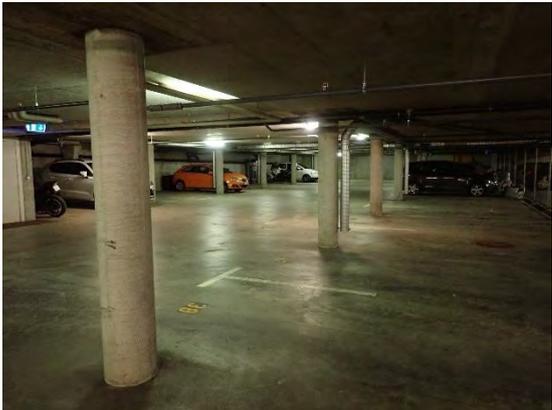
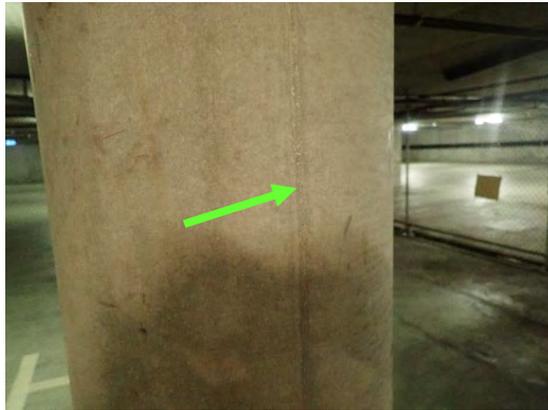
| Betonstütze | Verlorene Schalung |

| Sanierungsmassnahmen | Kein Handlungsbedarf |
| Entsorgung | Gemäss VVEA; Mischabbruch, VeVA Code 17 01 07 |

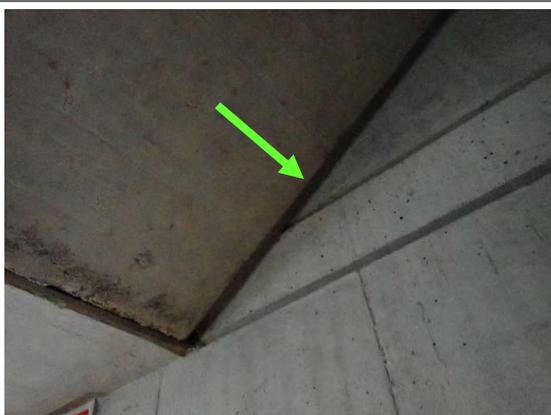
Anschlussfuge Treppe (Treppenhaus)

| Sanierungsmassnahmen | Keine speziellen Sanierungsmassnahmen notwendig; Abbruch ohne vorgängige Entfernung möglich |
| Entsorgung | Gemäss VVEA; KVA, VeVA Code 17 09 98 |

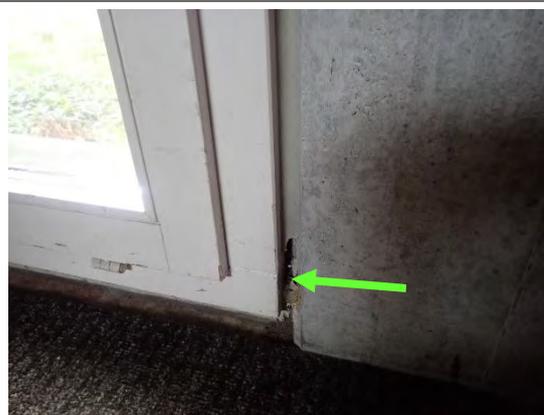
Anschlussfuge Fenster (Treppenhaus)

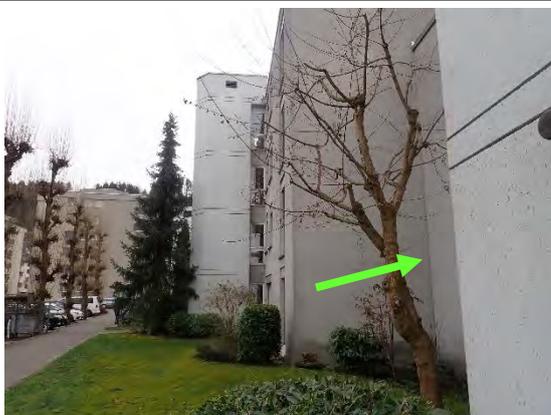
Gebäudetrennfuge
